桃園縣中壢市興國國民小學  
『103 年度教學大樓校舍-2 校舍詳細評估』  
委託技術服務案

鑑定報告書

# 耐震詳細評估資料表 (NCREE 側推分析法)

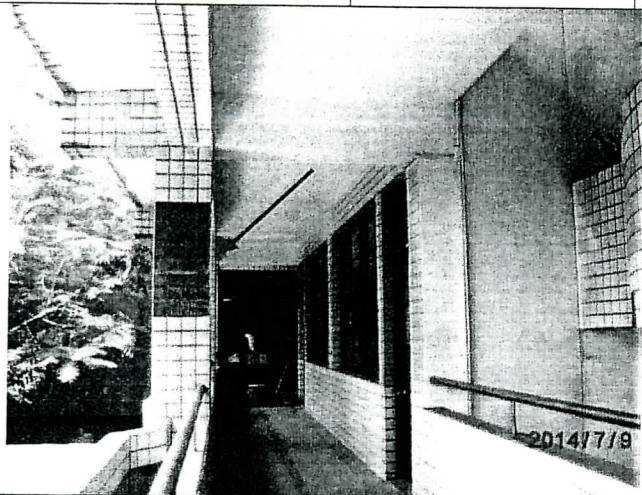
| 7 | 現況說明 | 表面層瓷磚剝落 | 8 | 現況說明 | 表面層瓷磚剝落 |

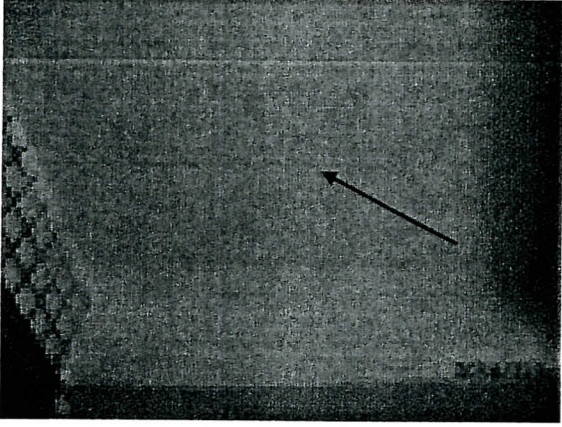
| 9 | 現況說明 | 頂板裂縫 | 10 | 現況說明 | 伸縮縫滲水 |
